ASTWERKGELÄNDER

Aufgang zum Königssitz

Aufgang Königssitz, Grundriss

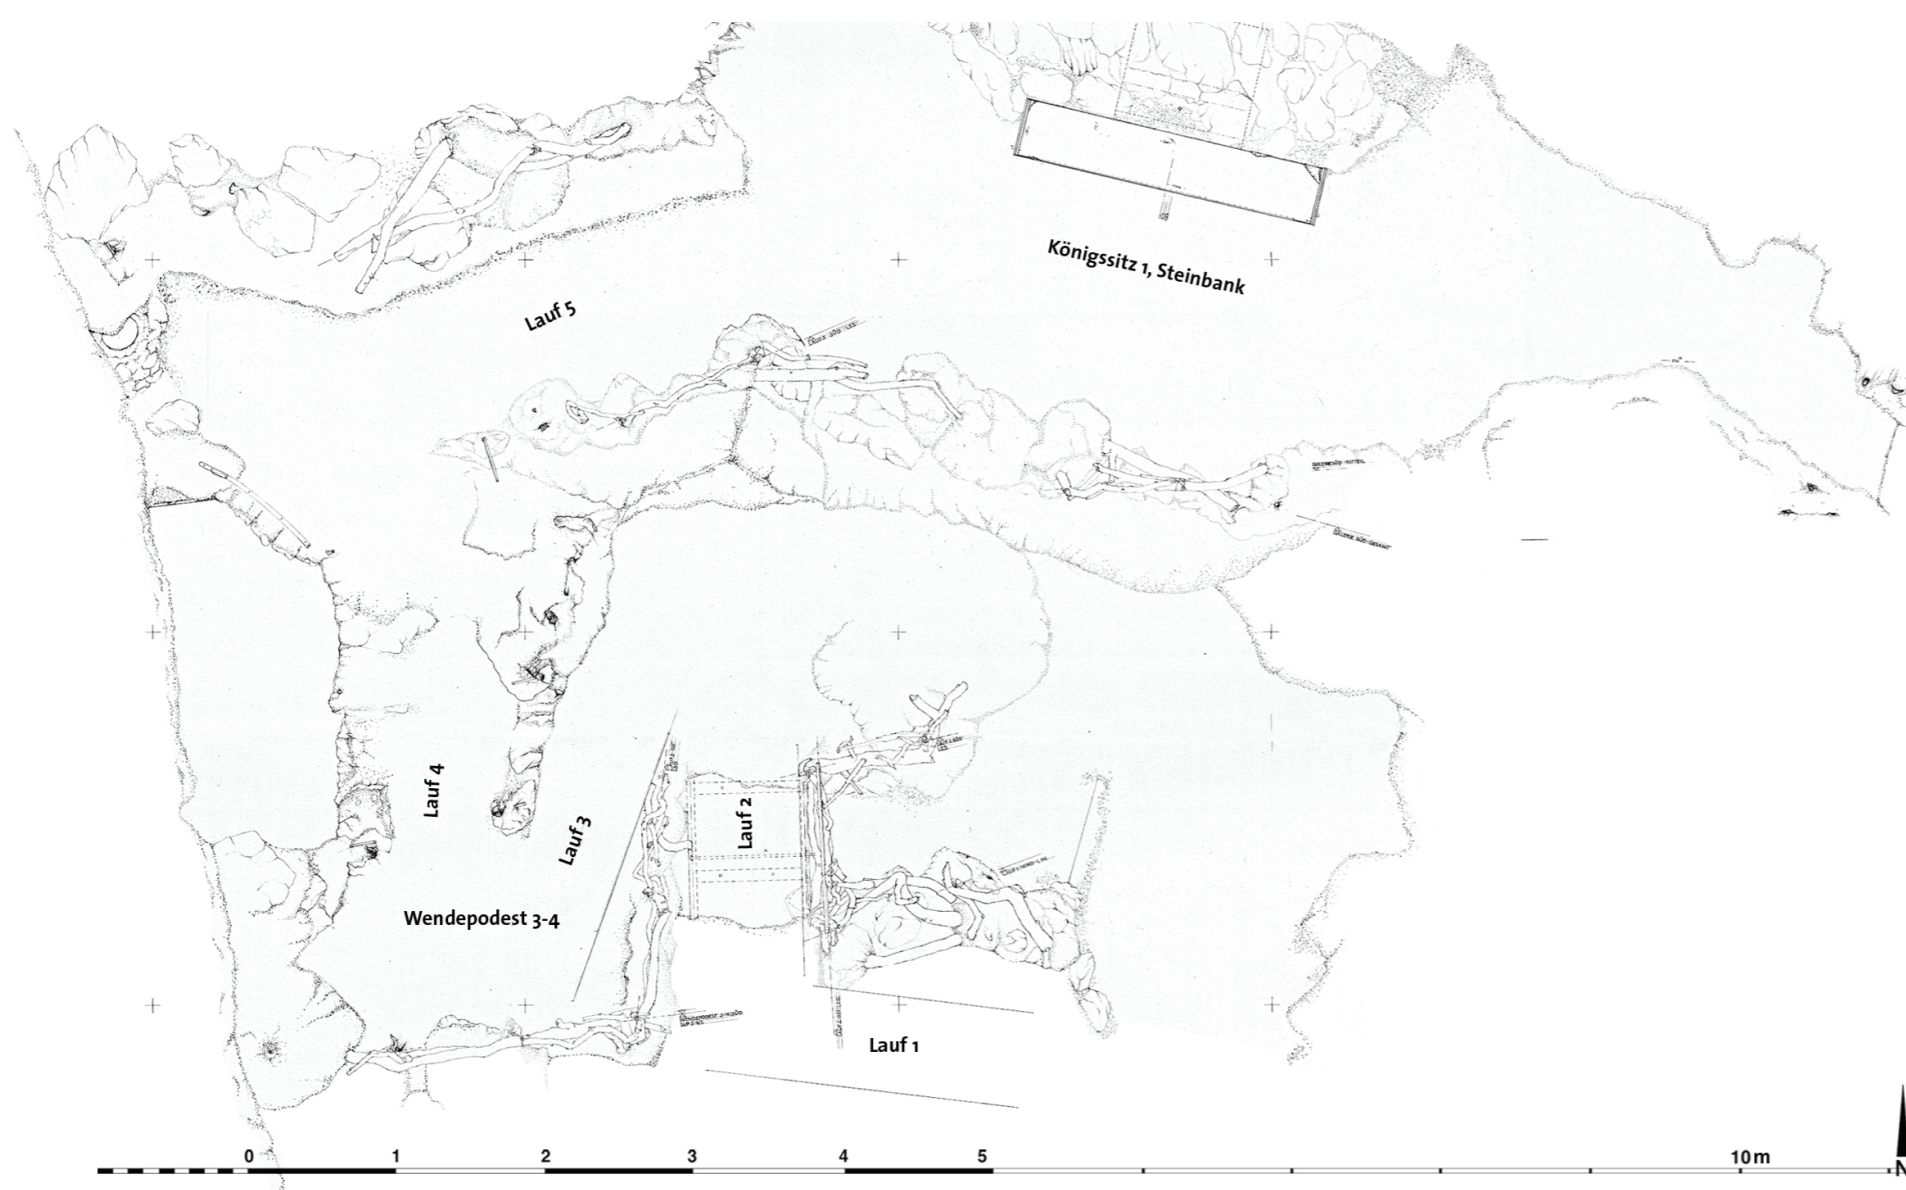
Astwerkgeländer Erhaltungszustand:

Schmiedeeiserne Stützen der Treppengeländer: nahezu vollständig erhalten

Schmiedeeiserne Handläufe: Reststück auf der Westseite von Lauf 4 erhalten

Lauf 1, Nordseite: ca. 80% erhalten

Lauf 2, Ostseite: ca. 80% erhalten

Lauf 3, Westseite: 0% erhalten

Lauf 3, Ostseite: ca. 50% erhalten

Wendepodest 3-4: ca. 80% erhalten

Lauf 4, Ost- und Westseite: 0% erhalten

Lauf 5, Nordseite: ca. 40% erhalten

Lauf 5, Südseite: ca. 20% erhalten

Galerie Steinthron, Westseite: ca. 60% erhalten

Galerie Steinthron, Ostseite: ca. 30% erhalten.

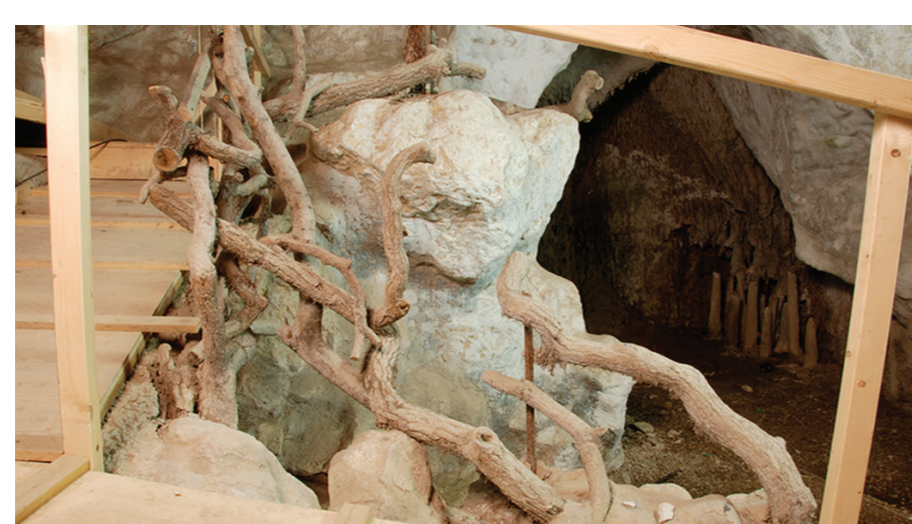
Abb. oben: Lauf 1, Nordseite, Astwerkgeländer, Ansicht von Süden
Abb. unten: Lauf 3, Ostseite, Astwerkgeländer, Ansicht von Osten

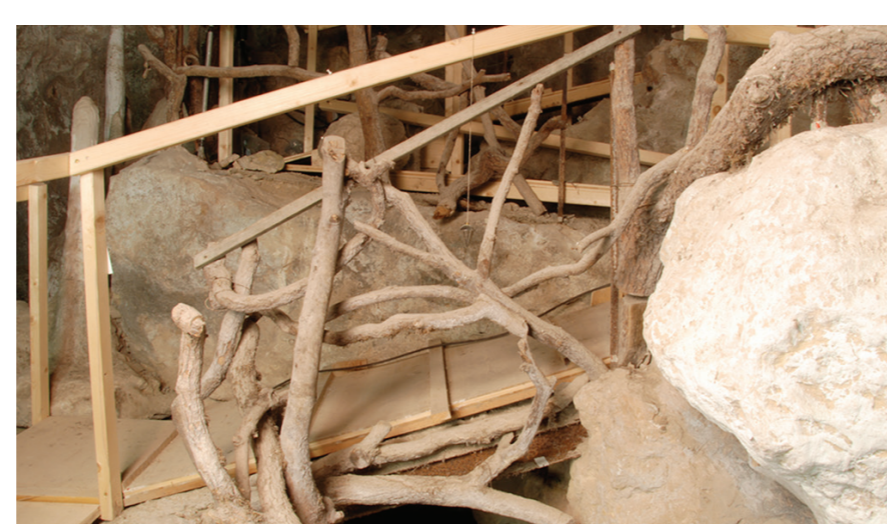
Abb. oben: Lauf 2, Ostseite, Astwerkgeländer, Ansicht von Osten
Abb. unten: Lauf 5, Südseite, schmiedeeiserne Geländerstützen

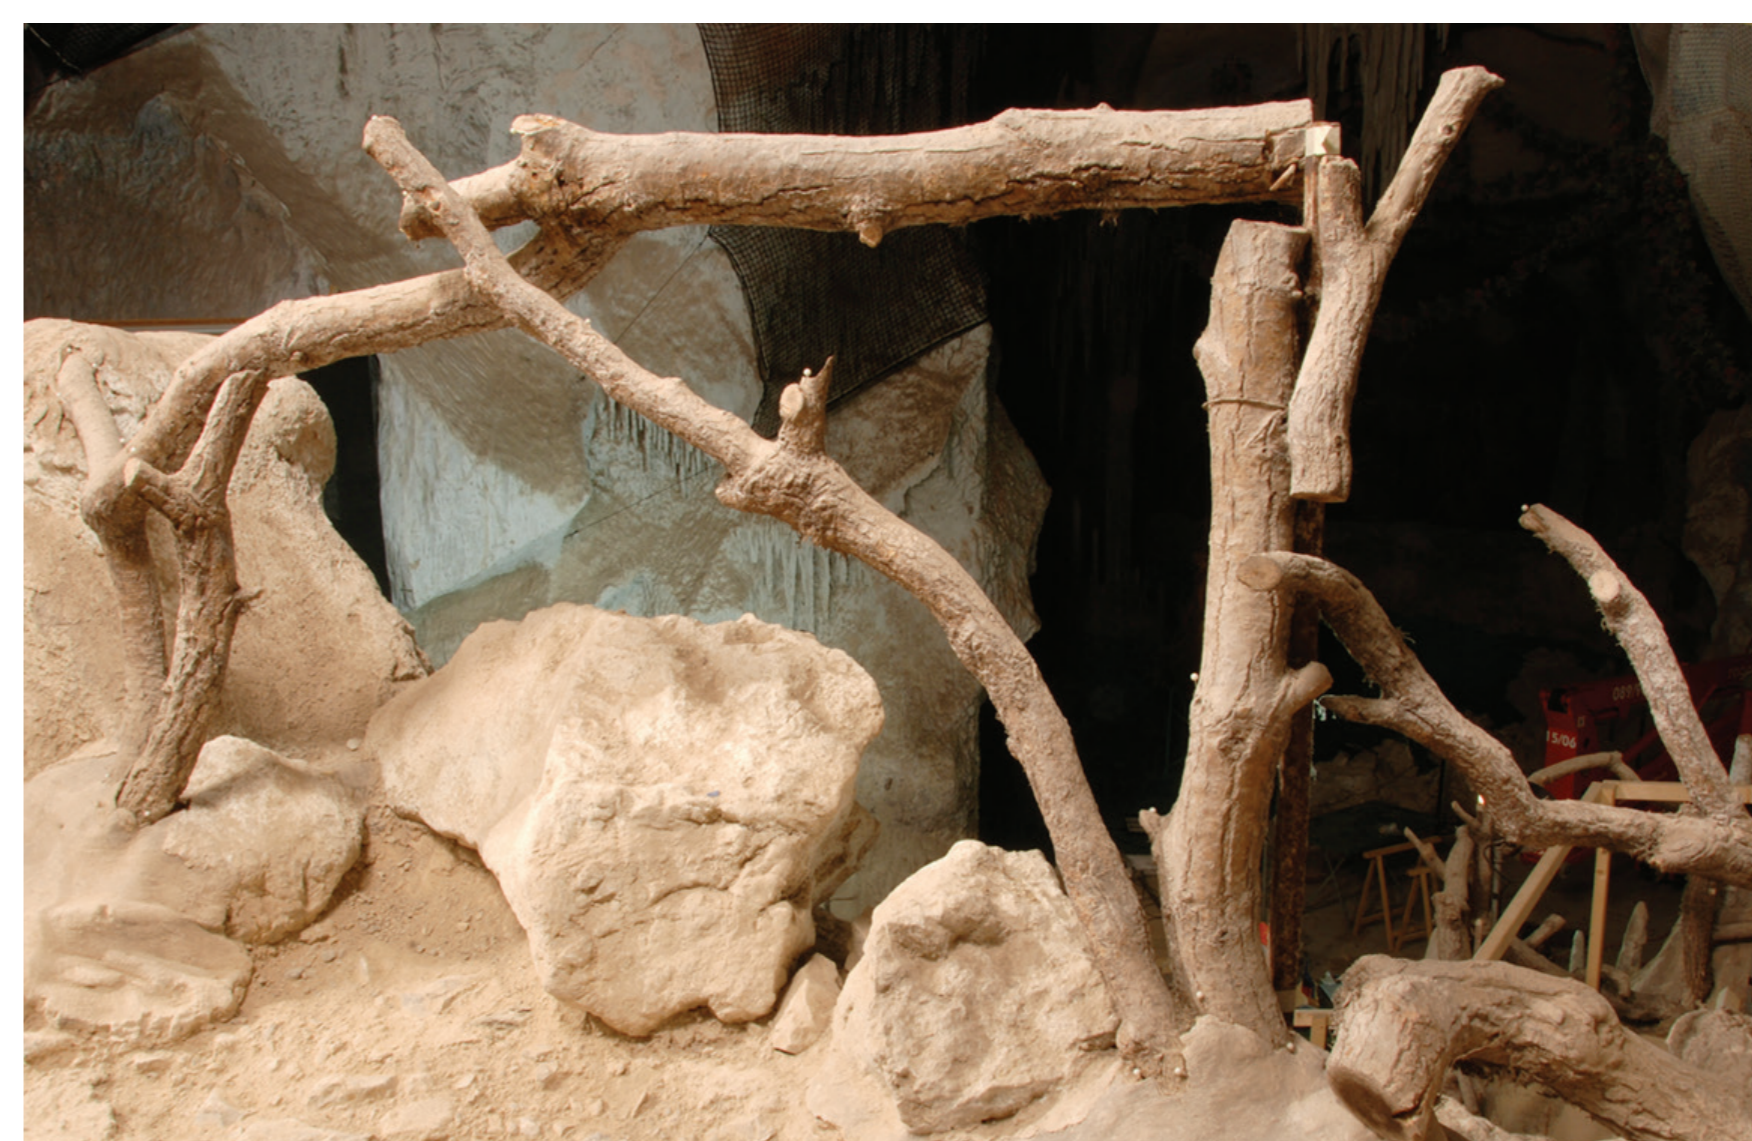
Galerie, westlicher Teil, Südseite, Astwerkgeländer, Blick von Norden
