KONSERVIEREN, RESTAURIEREN UND REKONSTRUKTION

Schloss Linderhof
„Venusgrotte“
ENTWURF
Zusammenfassung
Bestandsaufnahme
Rabitzschale
Blatt A.9
März 09
Bärthel & Maus
Türkenstraße 38 80799 München
Grauelstraße 14 55129 Mainz
e-mail: info@baerthelundmaus.de

Schloss Linderhof
„Venusgrotte“
ENTWURF
Zusammenfassung
Instandsetzung
Rabitzschale
Blatt A.31
März 09
Bärthel & Maus
Türkenstraße 38 80799 München
Grauelstraße 14 55129 Mainz
e-mail: info@baerthelundmaus.de

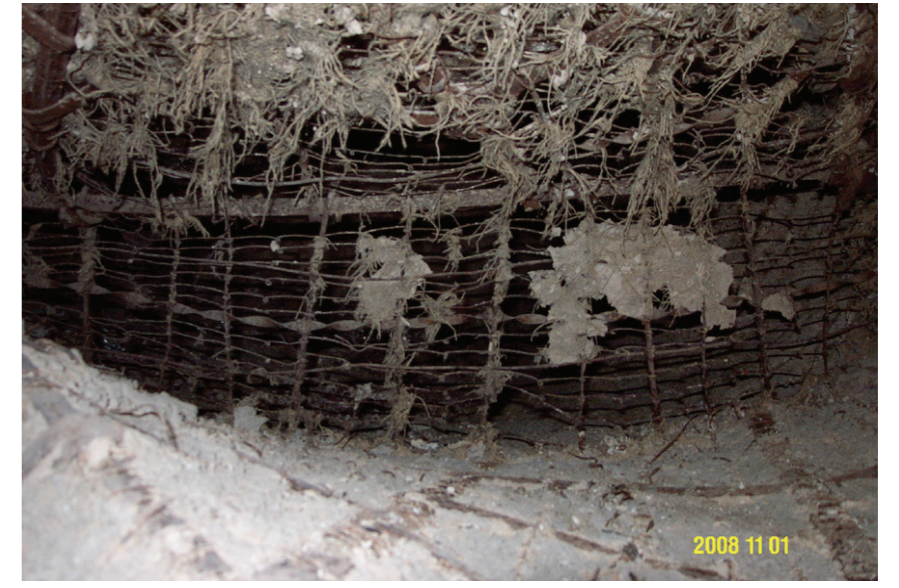
Bestandsaufnahme: Rabitzschale - Aufbau

Konstruktion der Drahtputzschale: Eisengeflecht bekleidet und überformt mit Romanzement

Detailaufnahme eines, vermutlich wegen einer Planänderung, nicht mit Zement versehenen Bereiches: die Reste der Ruffenbespannung sind noch gut erkennbar

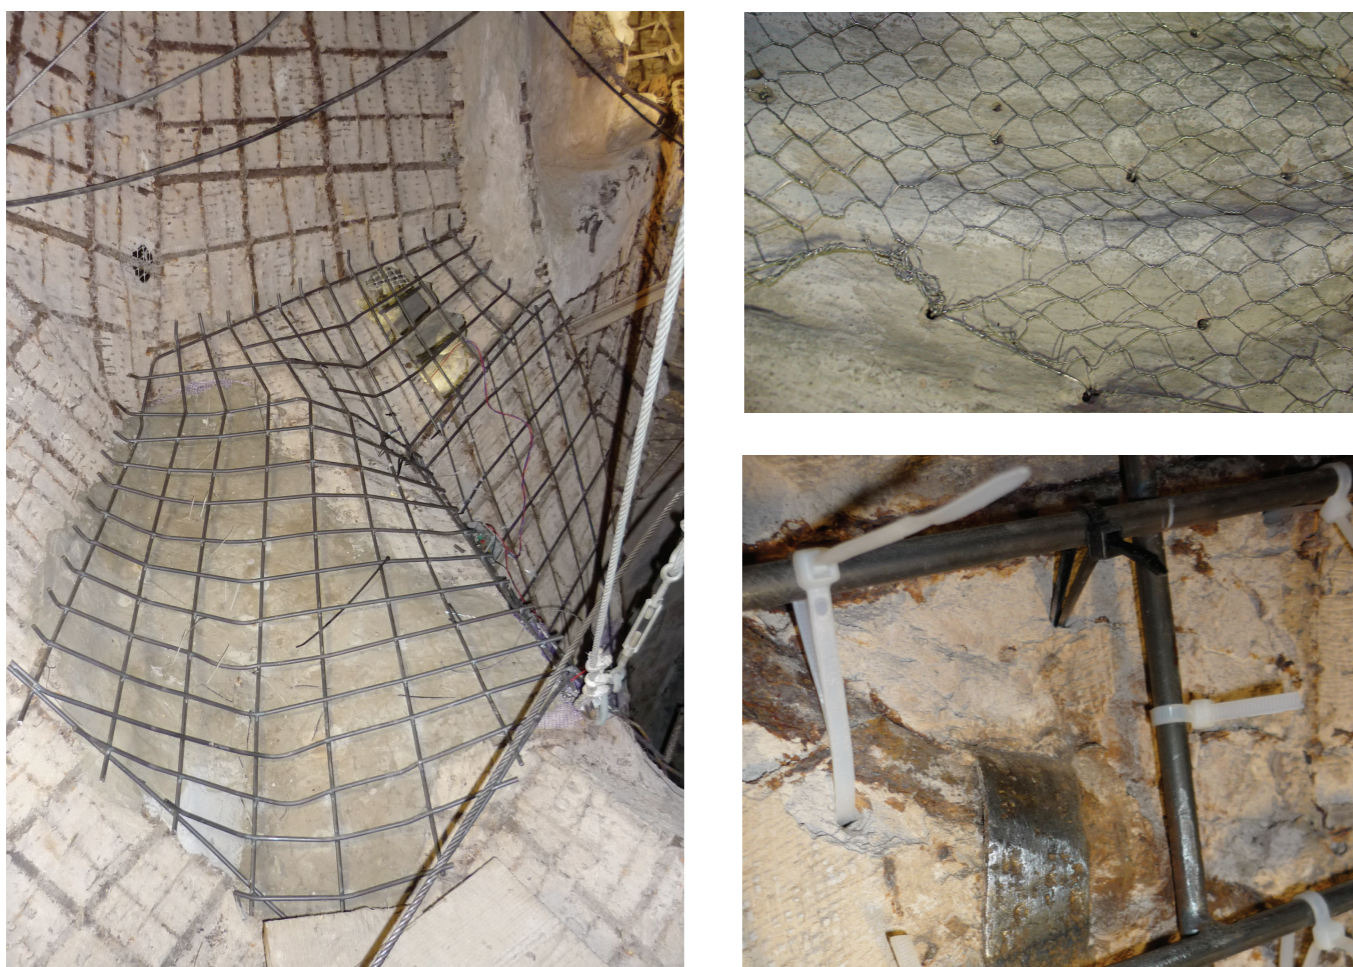
Konservieren: Entwicklung einer sekundären Stütz- und Haltekonstruktion

Zum Schutz vor herabfallenden Stücken der Drahtputzschale wird an die Unterseite der Dekoration ein anschmiegsames Sechseckgeflecht aus Edelstahl angebracht und mit einem neuen Tragegerüst hinter der Grottendekoration verbunden.

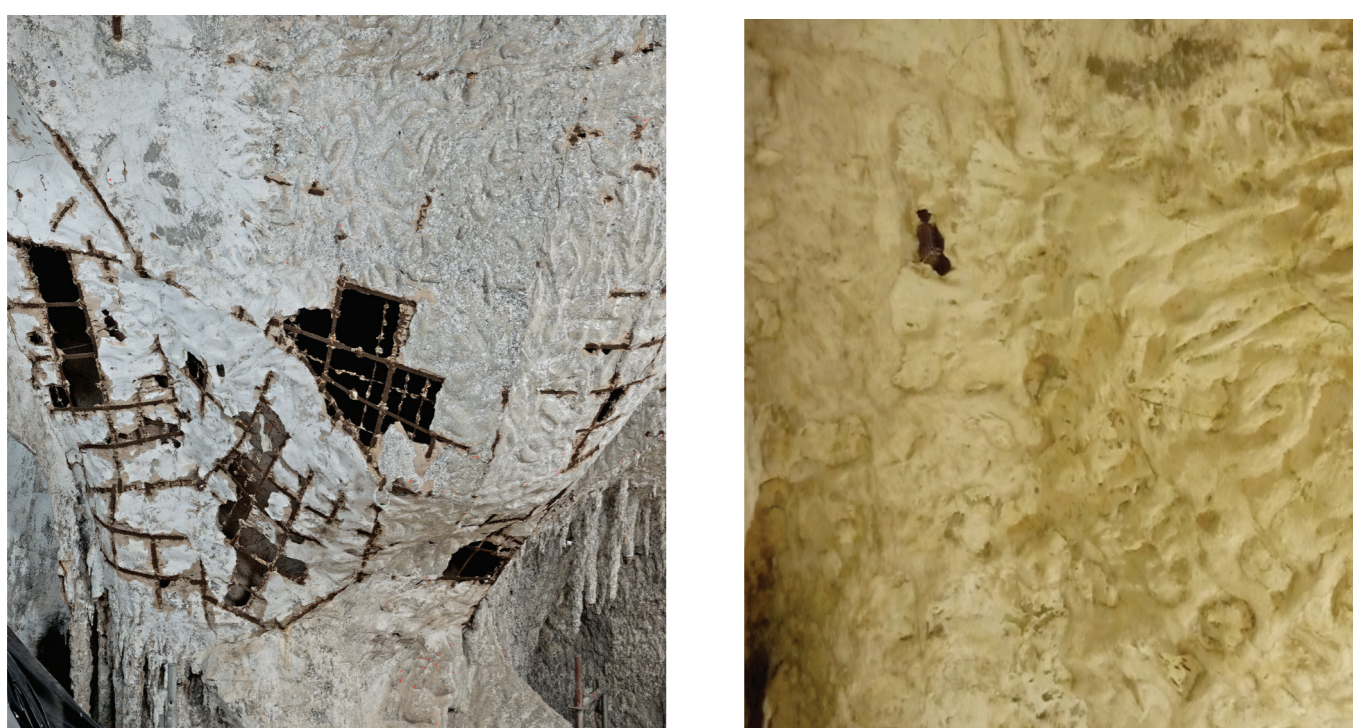
Restaurieren: Ertüchtigung schadhafter Bereiche der Drahtputzschale mit Korrosionsbehandlung und Fehlstellenreparatur mit Romanzement

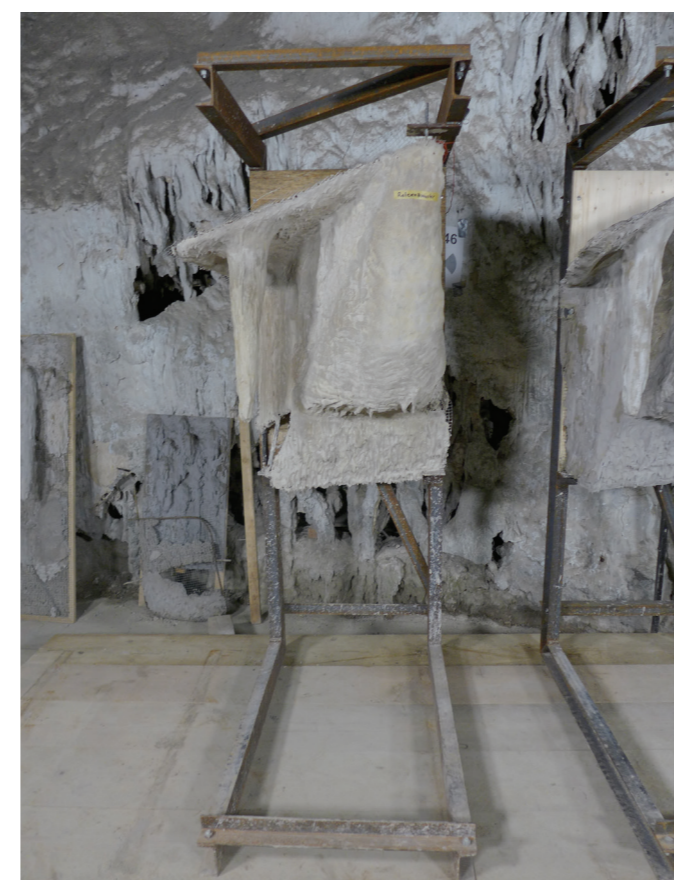
Rekonstruktion der zerstörten Bereiche der Drahtputzschale

Zur Vorbereitung der Rekonstruktionsarbeiten wurde ein Referenzmuster erstellt, und die historischen Bautechniken mit Hilfe einer Zulassung im Einzelfall bautechnisch genehmigt.
